【调查报告】巴彦淖尔市临河区健康新家园小区 “12·22”一般燃气爆炸事故调查报告

2024年12月22日21时05分许,位于临河区河套大街健康新家园小区院内一处平房发生爆炸坍塌事故,造成4人受伤,直接经济损失约366.76万元。

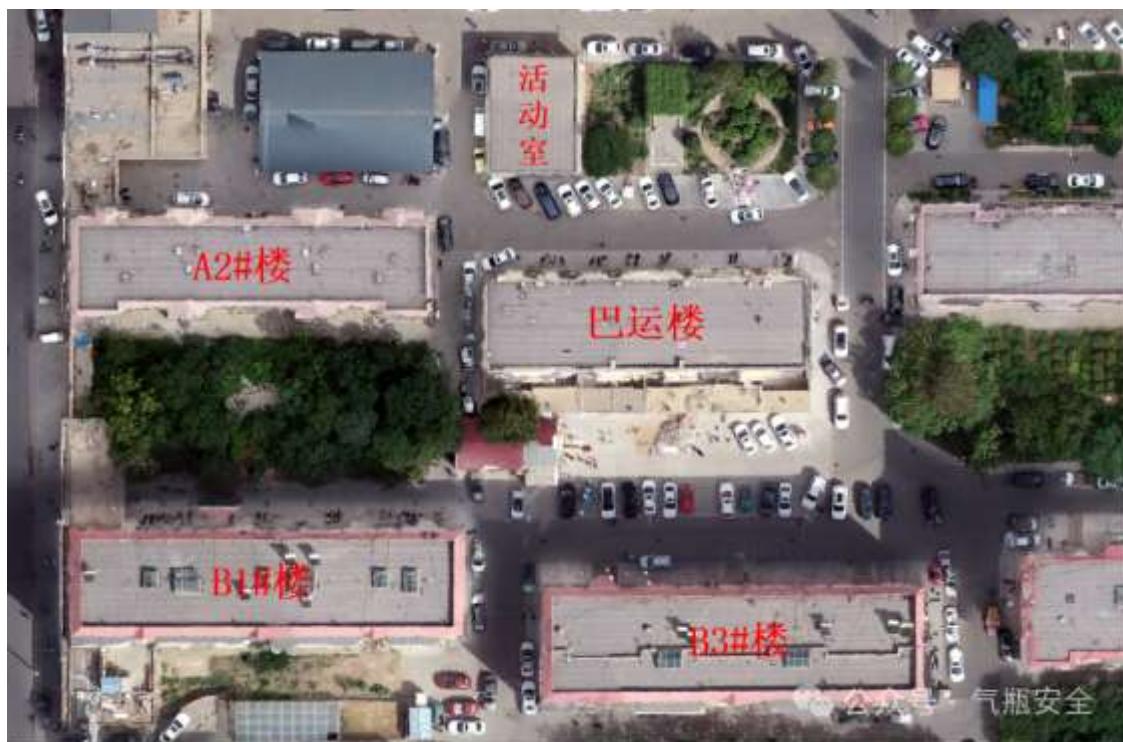
图一 事故现场平房

事故现场平房属于健康新家园遗留未拆迁房屋，位于小区“B1#、B3#楼”中间通道北侧、“巴运楼、A2#楼”中间通道南侧、“巴运楼、B3#楼”中间路面硬化停车场西侧、“A2#、B1#楼”中间绿化带东侧（见图一）。平房建筑面积 145.13 m²，其中入户门在客厅南侧，客厅西侧为王某某、王某某卧室、书房，客厅东侧由北向南依次是卫生间、厨房、王某某卧室（见图二）。

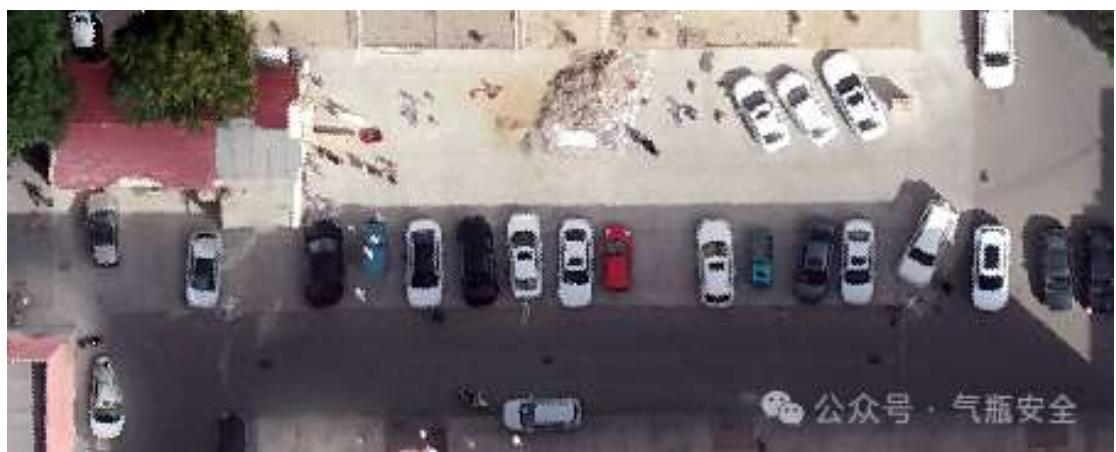
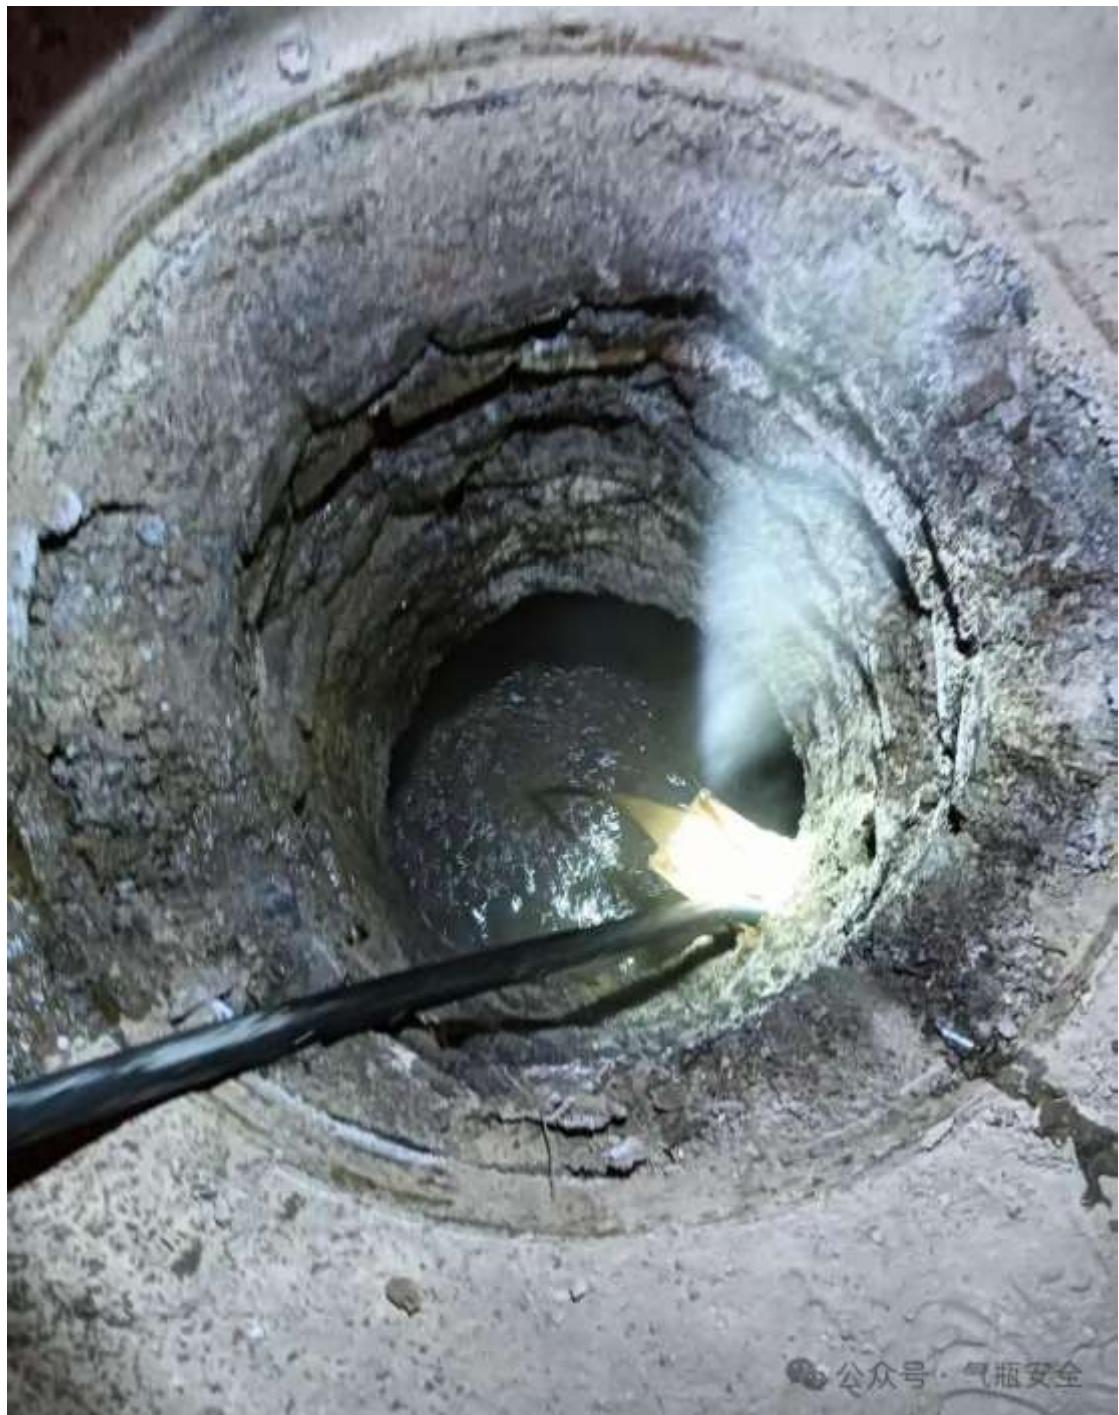
图三 管道泄漏点及沥青路面、混凝土硬化停车场、污水井情况

平房内卫生间马桶、洗脸池、厨房洗菜池的下水管使用串联合并三通后，经一条污水管道通入平房东墙外侧 3.2m 处 1 口污水井。此污水井为小区“B1#、B3#楼”化粪池，在地面共设三个互联互通砖砌竖井呈东西向排列，井口距离污水水面约 1.2m，化粪池内“B1#、B3#楼”共用进出水管道位于污水水面下方，平房污水管道接入西侧竖井，管口距井口 80cm、距污水水面 40cm，管道长 8.45m。平房南侧外墙与泄漏的埋地燃气管道垂直距离 4.2m，管道泄漏点上方由沥青路面、混凝土硬化停车场全面覆盖，泄漏点距化粪池东侧污水竖井 6.6m（见图三）。

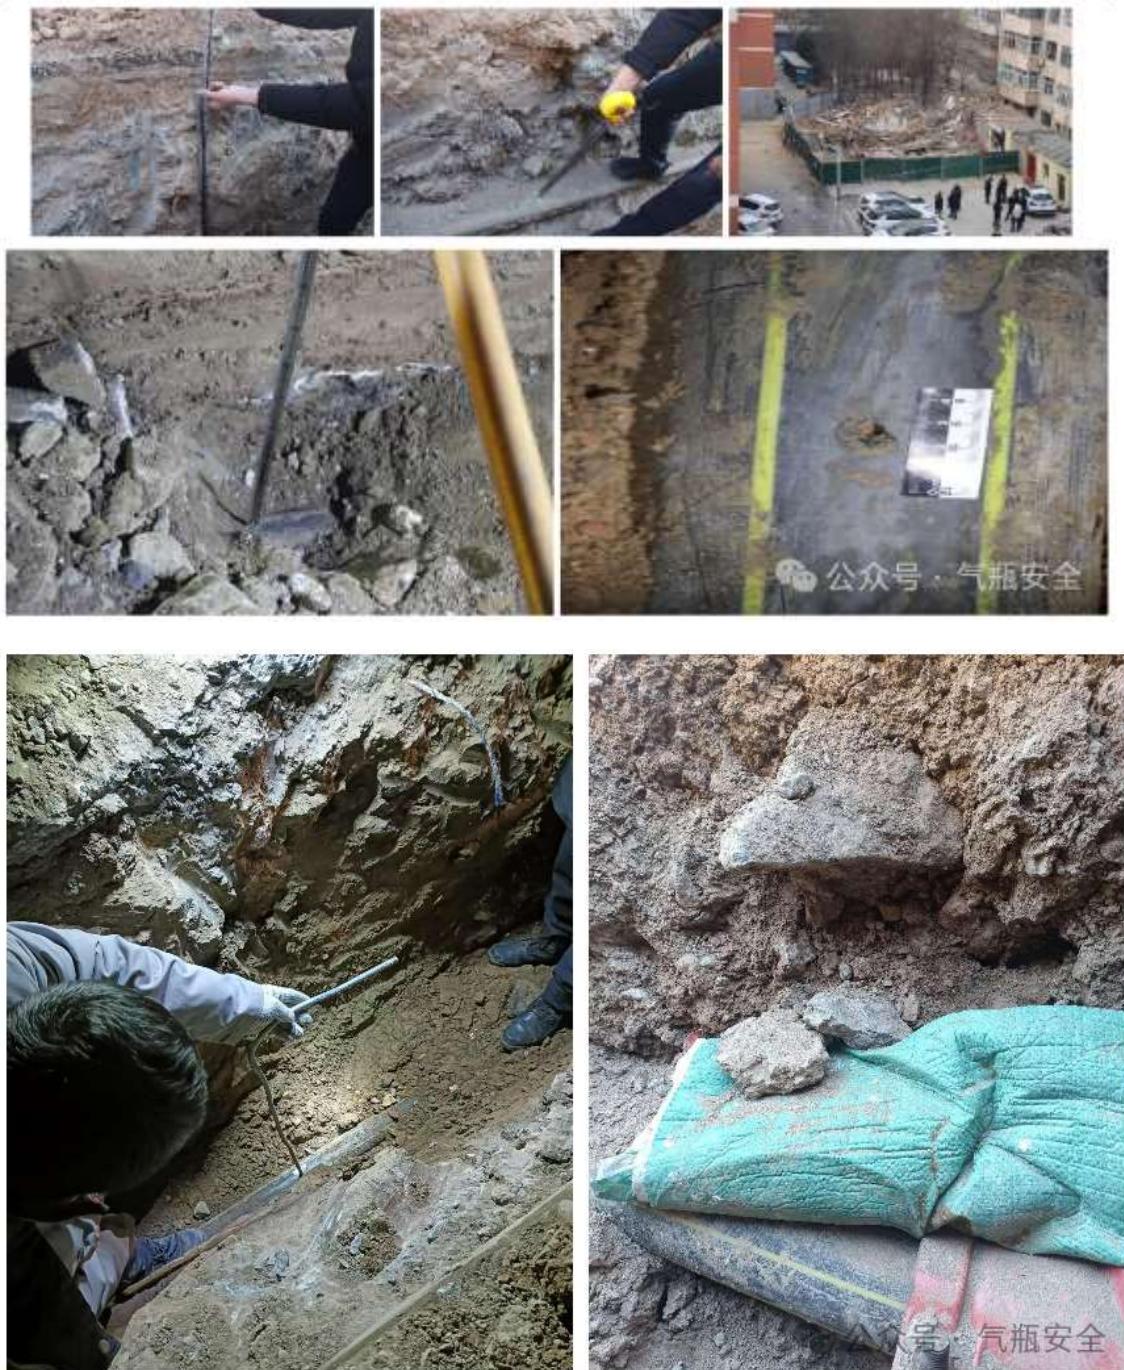
图四 管道埋深、回填、破损泄漏点、爆炸后情况

本次事故发生的直接原因是平房南侧埋地中压燃气 PE 管道破损，泄漏的燃气经土壤、污水井砖块缝隙进入污水竖井气相空间，沿污水井内平房接入的污水管道持续进入事故房间，浓度达到爆炸极限后遇电火花发生爆炸。具体分析如下：

开挖泄漏的燃气 PE 管道段，管道埋深为管顶距地面 1.2m，沟槽内发现砖块、石块、金属等杂物，且管道上方未见敷设示踪线、警示带等“安全线”和安全警示标志等，导致金属杂物损伤管道并附着其表面，受管道内气体压力、管道周围土壤收缩、膨胀以及不均匀沉降等应力作用，致使事发前附着于管道表面金属杂物移位，造成管道内燃气大量开放性泄漏，因管道上方为沥青路面和混凝土硬化停车场全面封盖，泄漏的燃气只能经土壤、污水竖井、平房污水管道持续进入房间，与室内空气混合达到天然气爆炸极限，遇电热器断电时产生的电火花发生爆炸导致事故发生（见图四）。

1、管网现状与规范要求不相符。健康新家园燃气管道设计埋深应大于1.6m，事故发生后经现场勘验管道泄漏位置管顶距地面实际埋深1.2m，虽满足《城镇燃气设计规范》相关规定，但埋深较浅也应属于致管道破损的原因之一；设计文件规定管沟回填应按《城镇燃气输配工程施工及验收规范》（CJJ33-2005）第2.4条执行，事故后开挖的管沟内管道两侧及管顶以上8cm范围内发现碎石、砖块、金属等杂物，且部分杂物直径大于0.1m，违反了《中华人民共和国安全生产法》第十一条第二款；《城镇燃气输配工程施工及验收规范》（CJJ33-2005）第2.4.1条、第2.4.2条的规定。

验确定漏点，开挖后泄漏的管道上方未见敷设通过专用设备能探测到管道位置的金属示踪导线，管顶上方规定范围内也未见敷设印有醒目、永久性警示语的警示带，违反了《聚乙烯燃气管道工程技术规程》（CJJ63-2008）第4.1.8条、第6.2.6条、《城镇燃气输配工程施工及验收规范》（CJJ33-2005）第2.5.1条的规定。

(一)严格落实企业主体责任。腾洁燃气要全面辨识所辖燃气管网安全状况并依法进行安全评价，对已建成投用不符合安全生产条件的燃气管网、设施等及时制定控制措施并进行整改，确保燃气安全设施与主体工程同时设计、同时施工、同时竣工验收。要建立健全燃气设施安全管理各项制度，配备必要的燃气安全巡检仪器设备，定期开展燃气设施检查维护；安排符合岗位资格人员上岗作业，加强燃气等安全知识和操作技能的教育培训和考核；建立健全燃气应急预案和现场处置方案并开展演练，提高先期应急处置能力，严防同类型事故再次发生。
